## **Riesgo por subsidencia en la zona urbana de Lircay - Huancavelica**

### **Subsidence risk in the urban area of Lircay - Huancavelica**

*Scientific Research Journal*

E-ISSN: 2789-2727 / Vol. 6, Núm. 10, 55-79, Julio 2025 / [www.srjournalcidi.org](http://www.srjournalcidi.org)

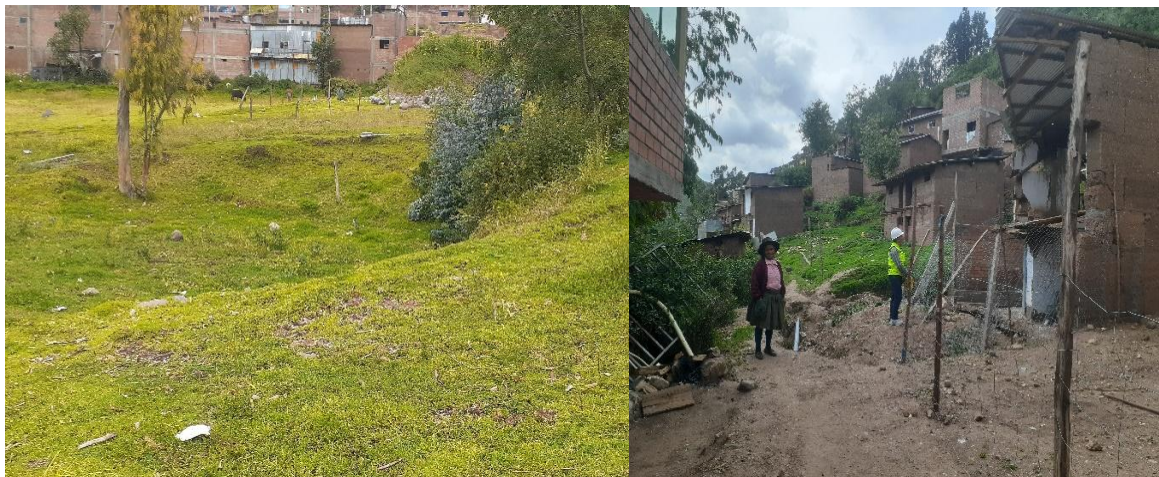
**Figura 1**

*Hundimiento de suelos Lircay*

En el área urbana de Lircay específicamente en el sector Pueblo Nuevo y Santa Rosa se viene dando desde muchos años hundimientos de suelos, según información de los pobladores donde mencionaron, que en los últimos 80 años varios puntos se hundieron una pequeña porción de suelo de uno a dos metros de diámetro aproximadamente, siendo uno de ellos cerca al parque Andrés Abelino Cáceres que afectó una parte de las viviendas y la desaparición de una planta de eucalipto por completo, estos hoyos fueron rellenados por los propietarios en tiempo prolongado, posteriormente se construyó la oficina del actual gobernación, también en otro punto se hundió el suelo al costado de la losa deportiva de pueblo nuevo, otros puntos que se ubicó es en la esquina del parque Rosario al costado de la Iglesia que actualmente se observa el hundimiento progresivo, las mismas que son rellenados con desmontes cada vez que se desplace verticalmente, asimismo se percibe el hundimiento al costado del cerco perimétrico de la facultad de Ingeniería de Minas Civil Ambiental (FIMCA) – UNH, que de igual manera se viene rellenando cada vez que se hunde, luego se observa el hundimiento del suelo en el barrio Miraflores recientemente hundido en enero del 2022, donde afectó una vivienda de adobe, asimismo se encuentra en constante hundimiento a pesar del relleno realizado, otro hundimiento que se observa es en el sector Pucallaqta, estos dos últimos es mencionado por el Instituto Geológico Minero y Metalúrgico (Ingemmet 2022), en su informe de evaluación de peligros geológicos por

hundimiento en el barrio Miraflores de distrito Lircay, provincia Angaraes, departamento Huancavelica (2022), el informe técnico indica que la localidad de Lircay presenta antecedentes de hundimientos correspondientes a subsidencias súbitas y formación de dolinas por posibles disoluciones kársticas del substrato rocoso en profundidad, la misma menciona que existe hundimientos y dolinas desde muchos años atrás en seis sectores.

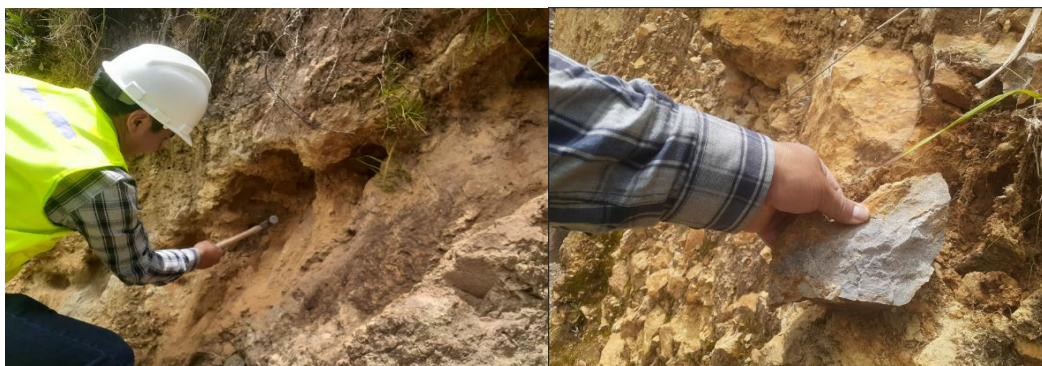
### Figura 3

*Evaluación de características de suelo*

Según las mapas geológicos la actualización del cuadrángulo de Huancavelica hoja 26 n-II, de la serie A: “Carta Geológica Nacional”, elaborado a escala 1:50 000 (Fernández et al 2003), donde el área de estudio se encuentra sobre rocas de origen sedimentario del Grupo Pucará, Formación Chambará, las cuales a su vez se encuentran cubiertos por depósitos cuaternarios semi-consolidados a sueltos, la formación Chambará (Ts-ch), se caracteriza por presentar en la parte inferior calizas grises, esporádicamente a veces con chert intercaladas con areniscas cuarzosas verdosas; en algunos casos en la parte inferior se intercalan secuencias compuestas por coladas volcánicas (basaltos y andesitas), los afloramientos se observan vertientes aluvio-torrenciales con fragmentos de roca de calizas y areniscas, con diámetros entre 0.5 cm a 1.5 m (figuras 7 y 8), envueltos en una matriz areno-limosa, medianamente.

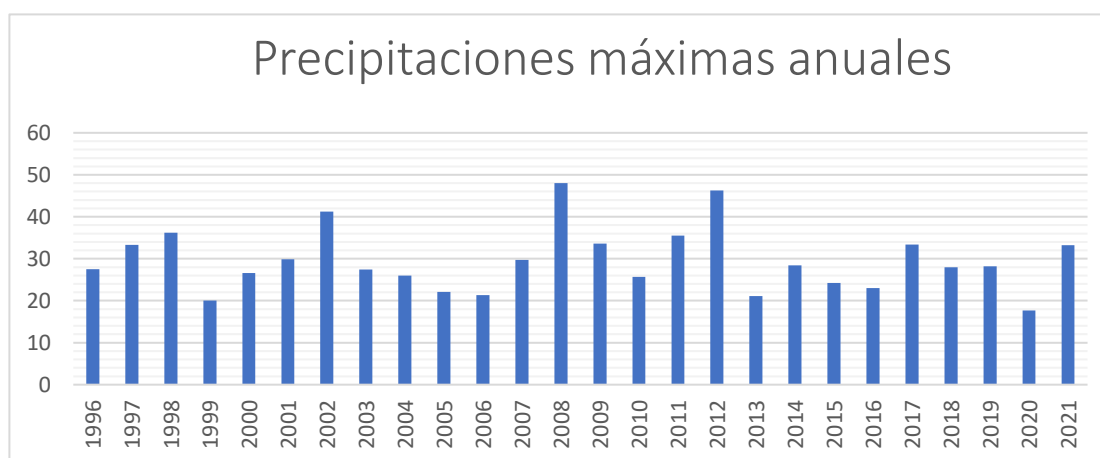
**Figura 5**

*Histograma Precipitación Máxima – Estación de Lircay*

Nota. Fuente: Senamhi.

Las precipitaciones tienen un impacto considerable en la distribución de la escorrentía en el área de estudio, la escorrentía superficial se iniciará prácticamente de inmediato si las precipitaciones llegan en forma de lluvia con la intensidad y duración necesarias, si la intensidad de la lluvia supera la capacidad de filtración del suelo se produce escorrentía superficial. La precipitación mensual, se ha determinado de la estación Lircay, cercana a la zona de estudio, esta es la que cuenta con mayor registro histórico (1996/2021), en total de 26 registros utilizados en el análisis estadístico.

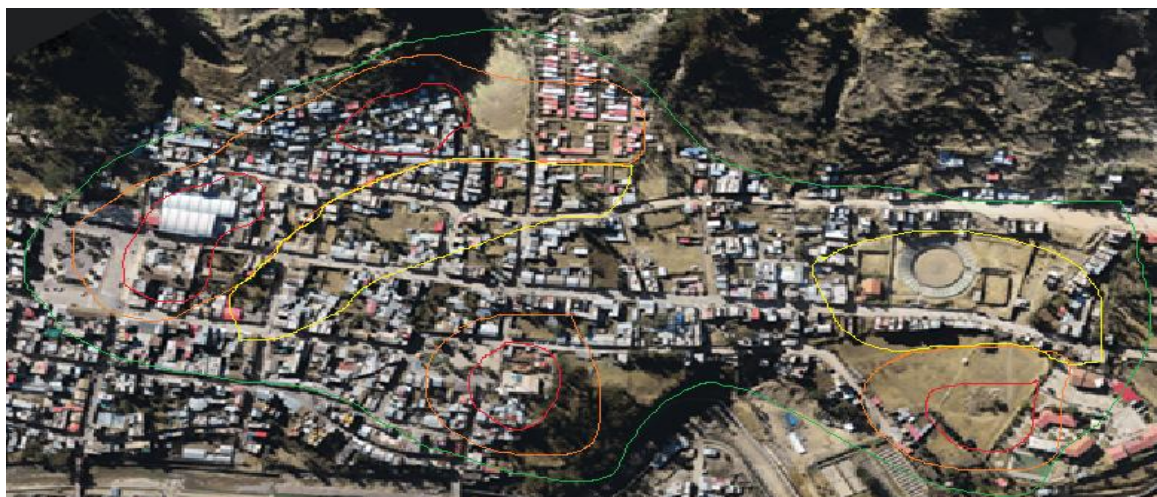
**Figura 6**  
*Mapa de peligro*

La zona de estudio muestra PELIGRO BAJO a MEDIO, donde probablemente se presenta el evento de subsidencia de suelos a consecuencia de lluvias extremas y la filtración.

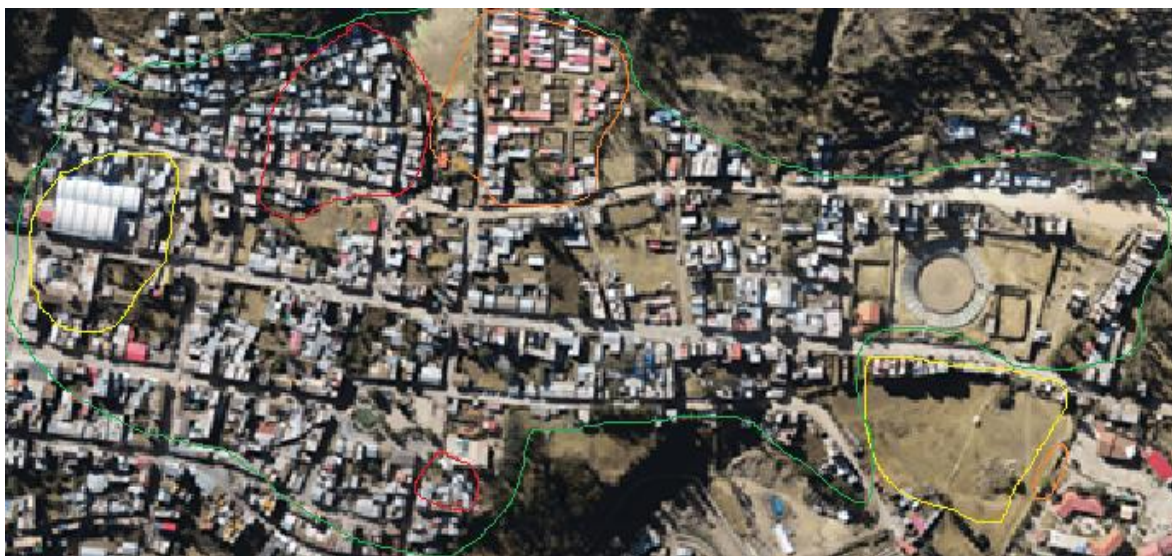
**Figura 7**

*Mapa de vulnerabilidad*
